**PROGRAM PRAC KONSERWATORSKICH
WYBRANYCH ELEMENTÓW WYPOSAŻENIA
WNĘTRZA TEATRU IM. JULIUSZA SŁOWACKIEGO W KRAKOWIE
UZUPEŁNIENIE**

opr. mgr Małgorzata Mrzygłód-Tomasik
Kraków, wrzesień 2016 r. /uzupełnienie grudzień 2020 r.

I. PRZEDMIOT PRAC

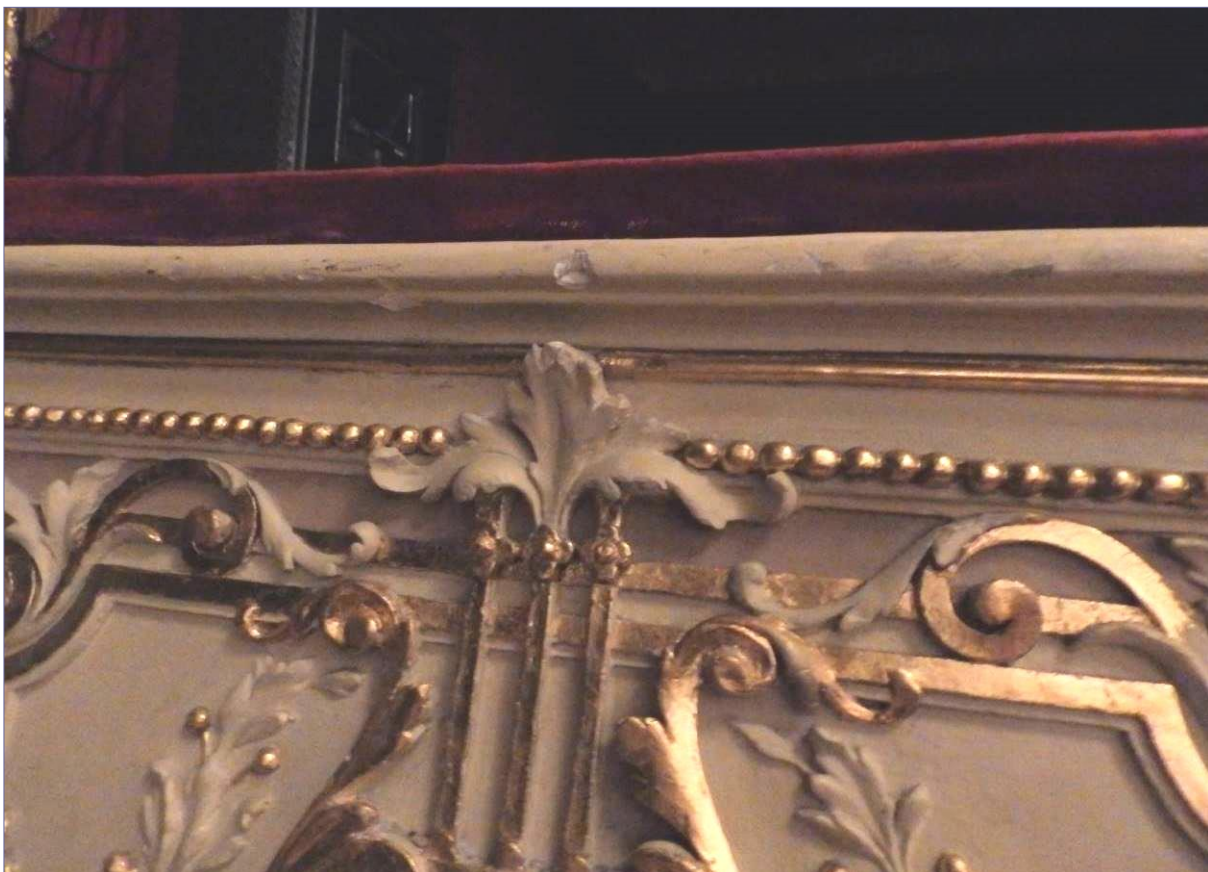
zniszczenia dekoracji balustrady łoży na parterze, liczne drobne wyszczerbienia elementów profilowanych i rzeźbiarskich, przetarcia złoceń odsłaniające warstwy spodnie, złuszczenia i odpryski malatur; liczne ubytki, zadrapania warstwy malatury, ponadto zabrudzenia desek boazerii pod łożą, uszkodzone detale złocone

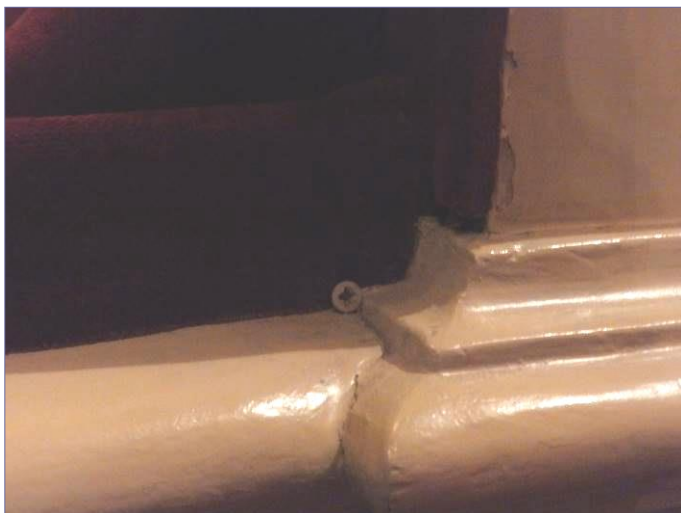
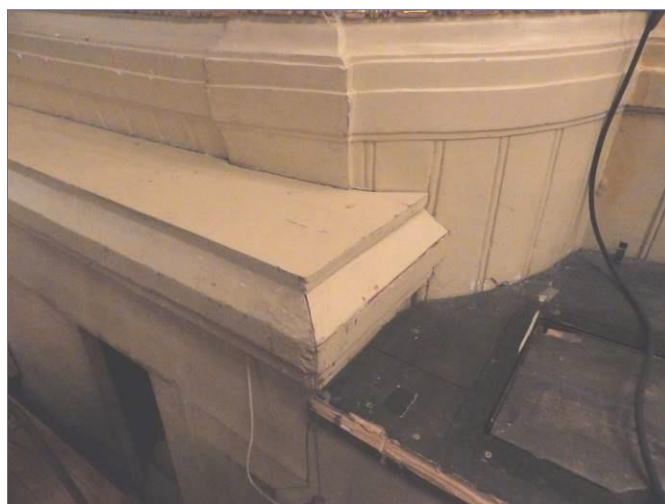
zatarcie rysunku profili spowodowane nakładaniem na siebie licznych warstw farb; spękania, odpryski i złuszczenia farb przemalowań; metalowe śruby mocujące oderwane fragmenty (doraźne zabezpieczenia)

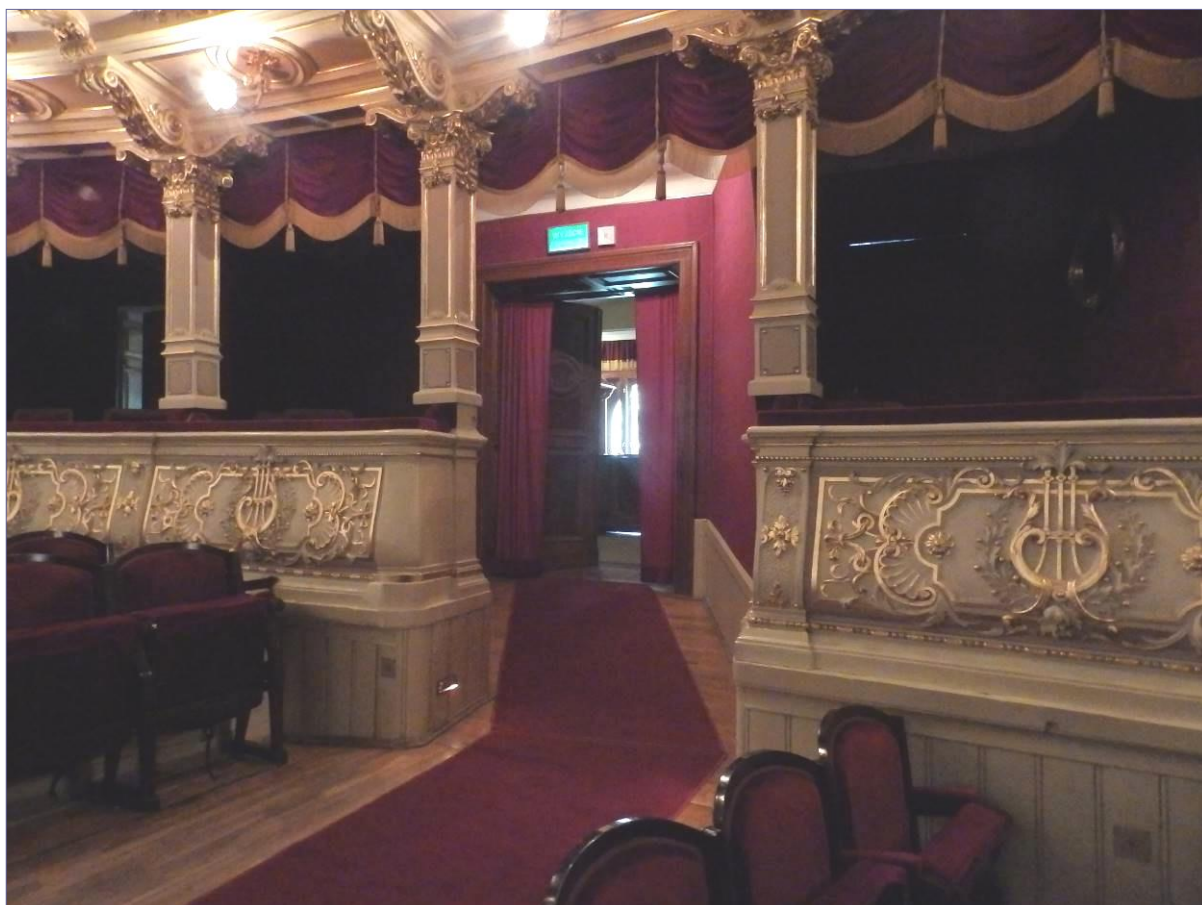
liczne ubytki, zadrapania warstwy malatury desek boazerii pod lożą, uszkodzone detale złożone i malowane na lożach

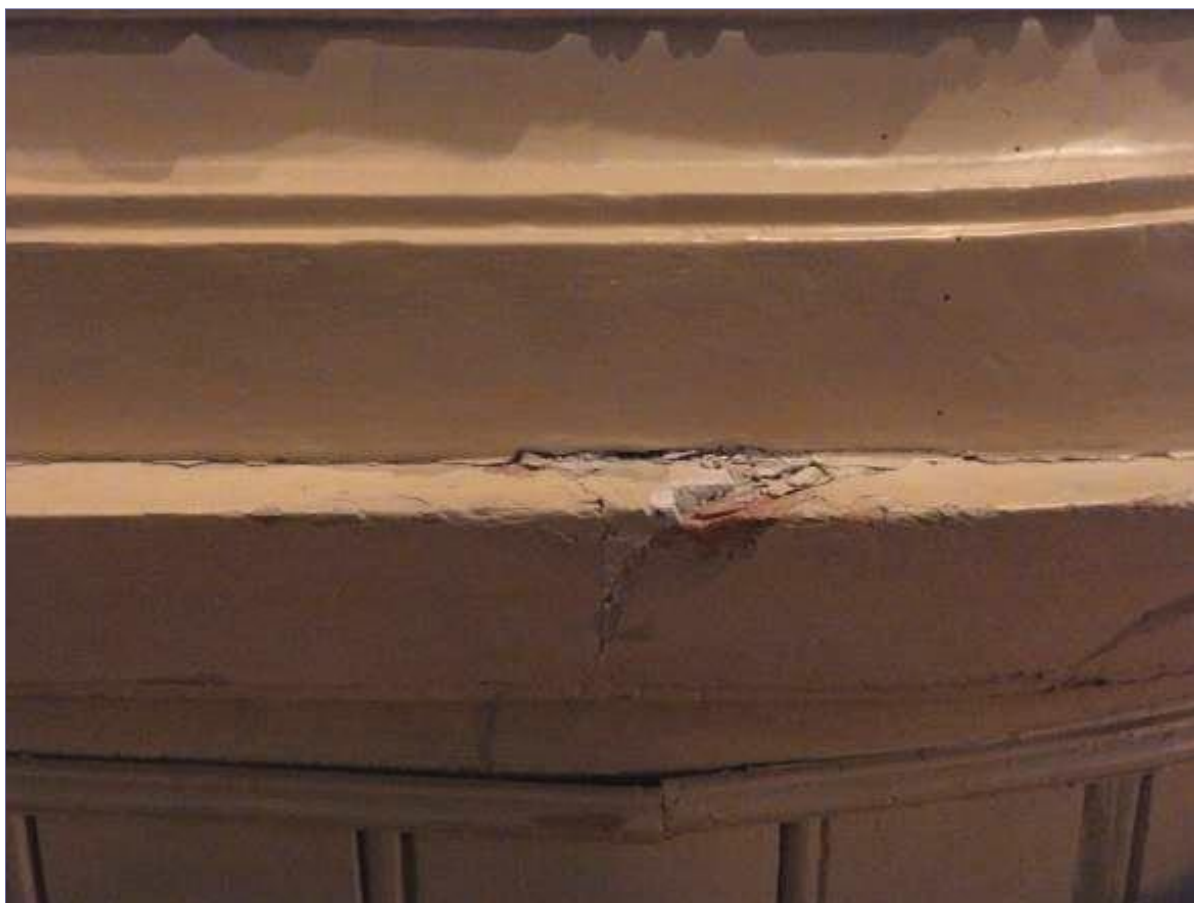
balustrada z boazerią - uszkodzenia drewna, spękania, oderwanie się listew, grube warstwy farb powodują przy lekkim uderzeniu odpryski; doraźne kity maskujące spękania

Malowane monochromatycznie boazerie pod lożami parteru oraz w kanale orkiestrowym, balustrady płycinowe na widowni parteru i przed sceną - z uwagi na liczne spękania, ubytki i odspojenia, a także osłabienie proponuje się wykonać pełny zakres prac konserwacji technicznej i estetycznej (100 %) - oczyszczenie z nawarstwień przemalowań, wzmocnienia stolarskich, uzupełnienie ubytków wstawkami, z konieczną wymianą najbardziej zdegradowanych elementów oraz

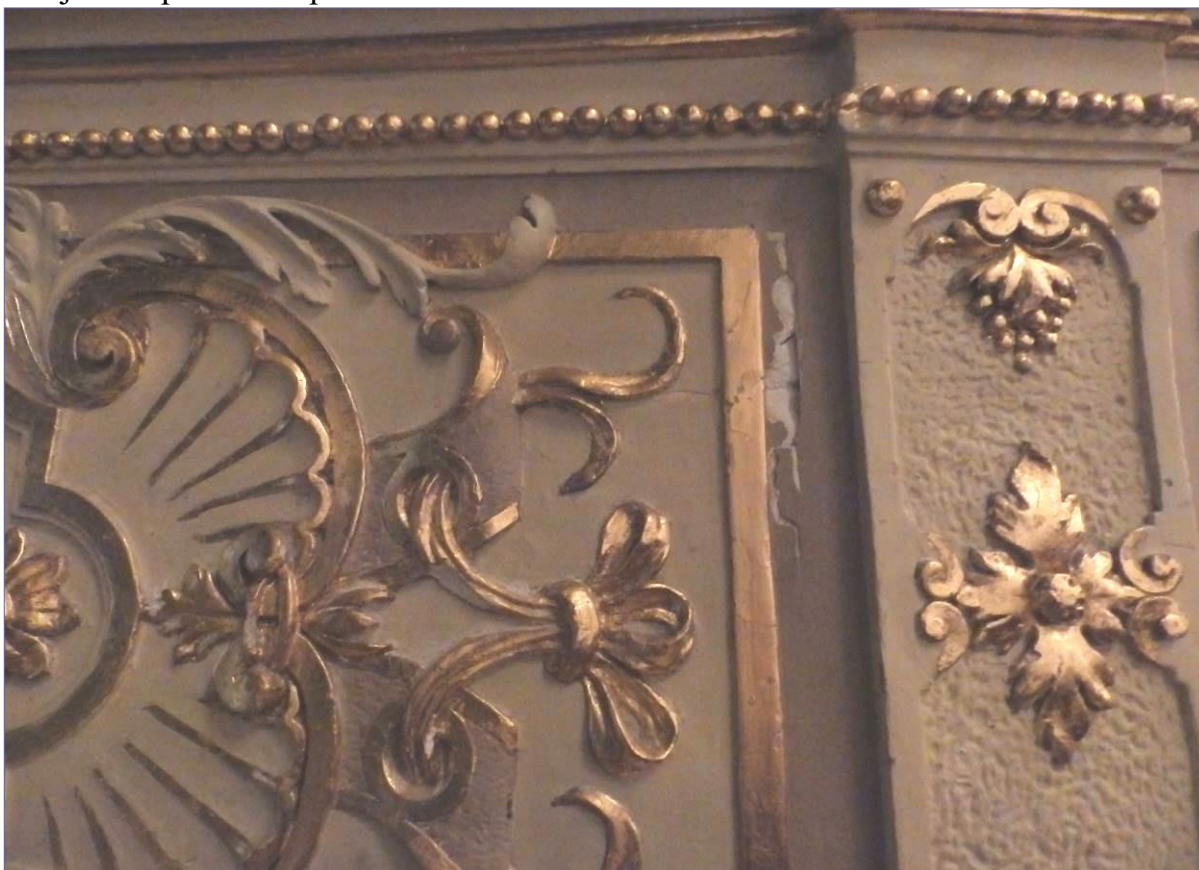
poważne uszkodzenia dekoracji stiukowej na łóżach parteru w partiach malowanych jak i złoconych, ubytki formy i braki detali rzeźbiarskich, pęknięcia

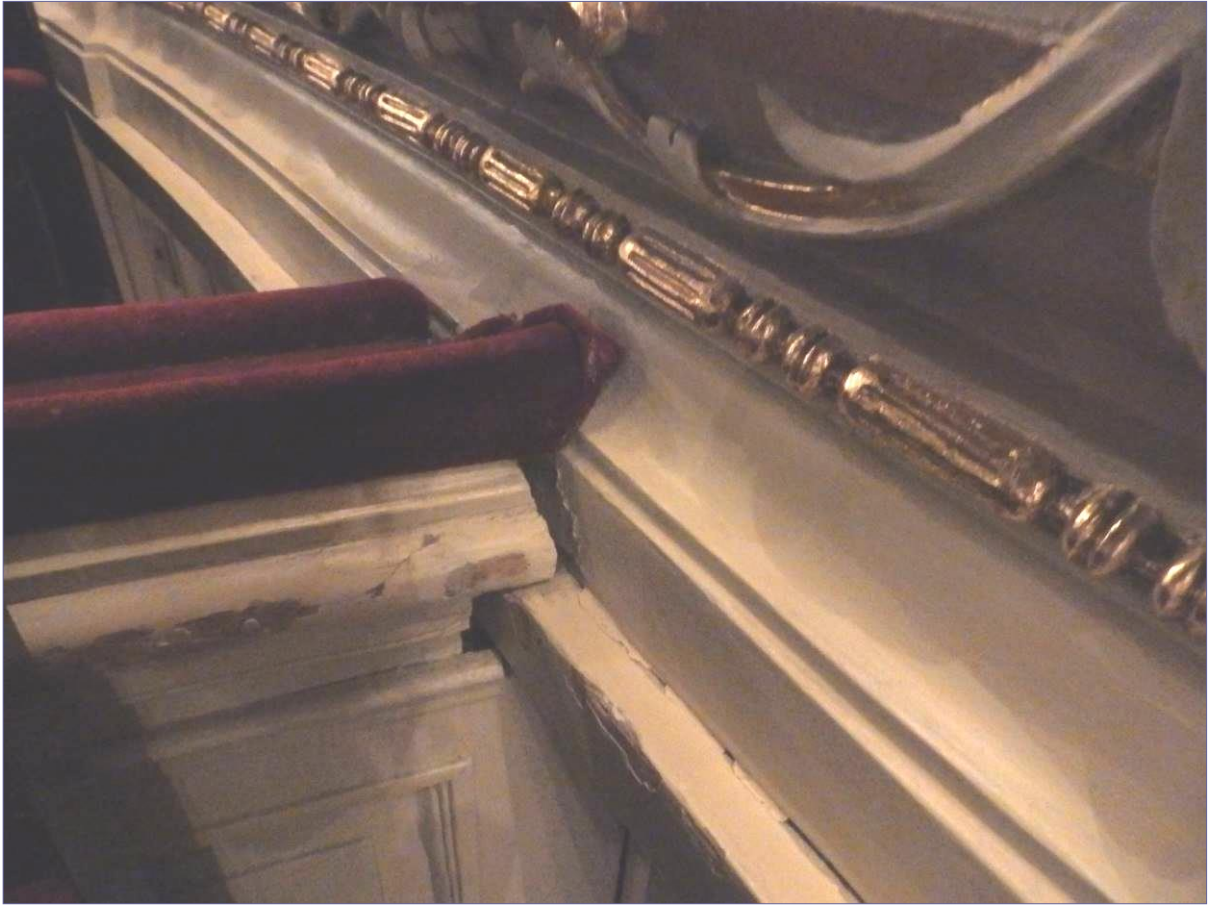
zniszczenia poszczególnych elementów – drewna stiuków, malatur i złoceń

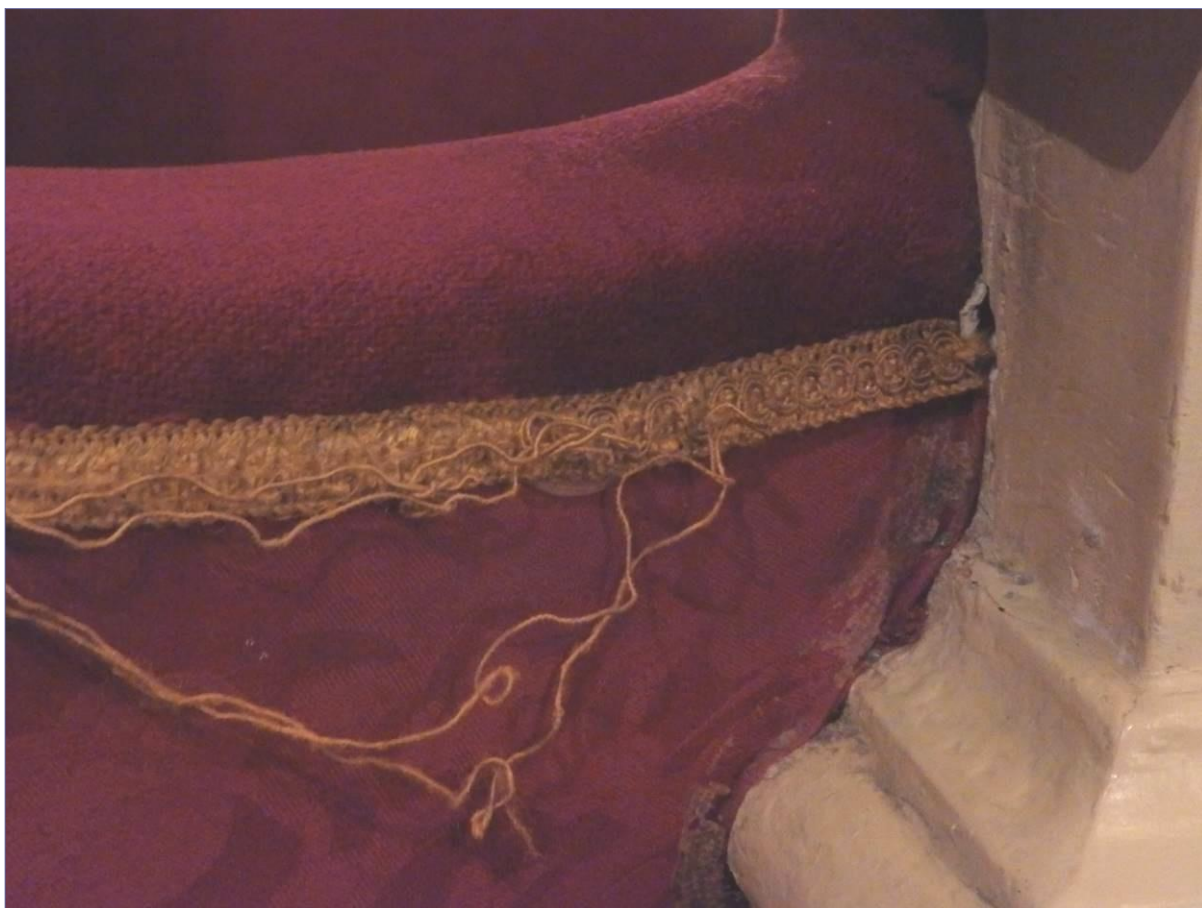
zniszczenia ozdobnych pasmanterii i ich braki przy krawędziach; zabrudzenie i przetarcia tkanin przy krawędzi oderwania od tkanin podkładowych

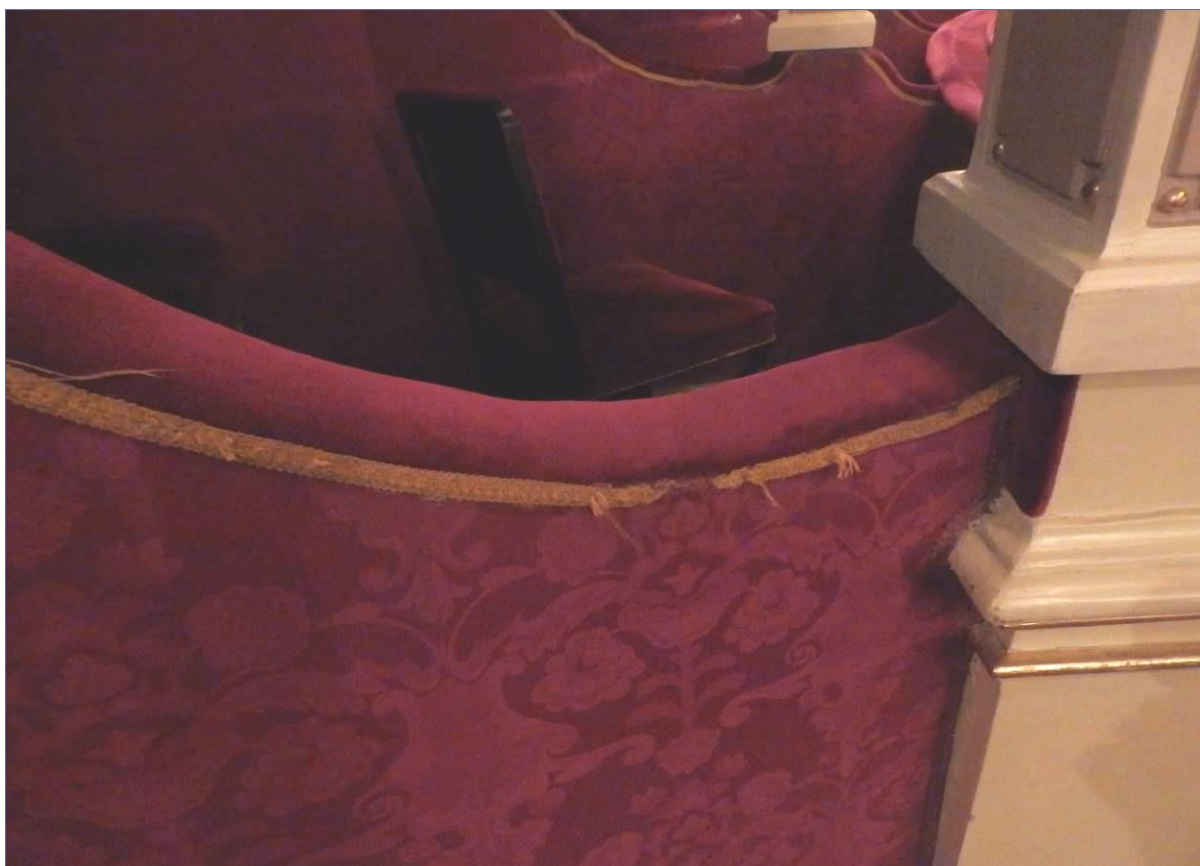
fragment ściany jednej z łóż na parterze z widoczną w tle ścianką dzielącą kolejne łóże, uszkodzenia pasmanterii oraz brzegów tkanin, drobne plamy i przebarwienia, w tle ściany mocne przetarcia od oparcia krzesła

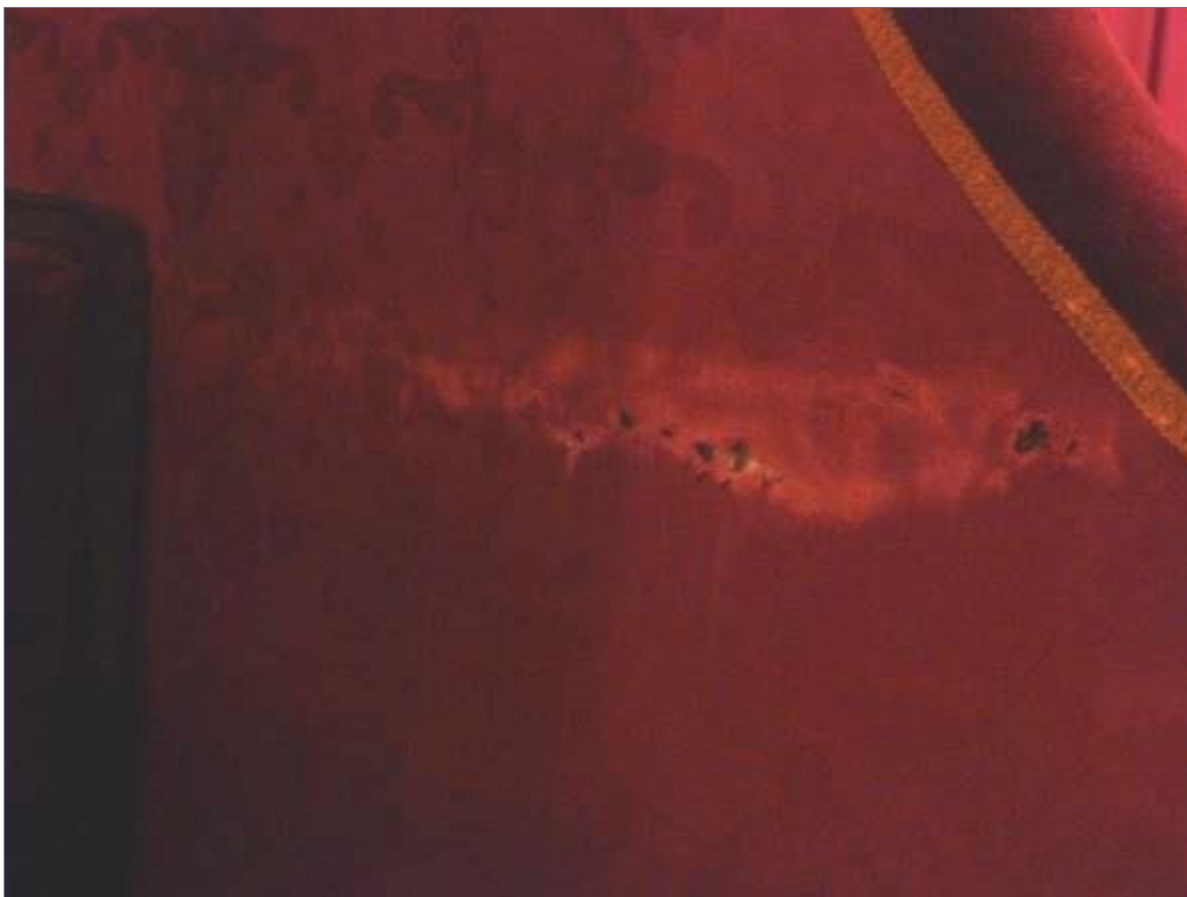
przykład uszkodzeń tkanin - zabrudzenie tkaniny obiciowej rozdarcia w dolnych partiach, mocne zatłuszczenia, przetarcia oraz dziury od ocierania oparcie krzeseł w łóżach

8. Uszkodzony materiał (welur) – wałki - poręcze band i fory łóż również planuje się wymienić, należy dobrać odpowiedni kolor i gatunek materiału. W czasie prac należy poprawić mocno zdeformowane wałki (czyszczenie 50 %, wymiana 50 %, naprawy podkładów 100 %).

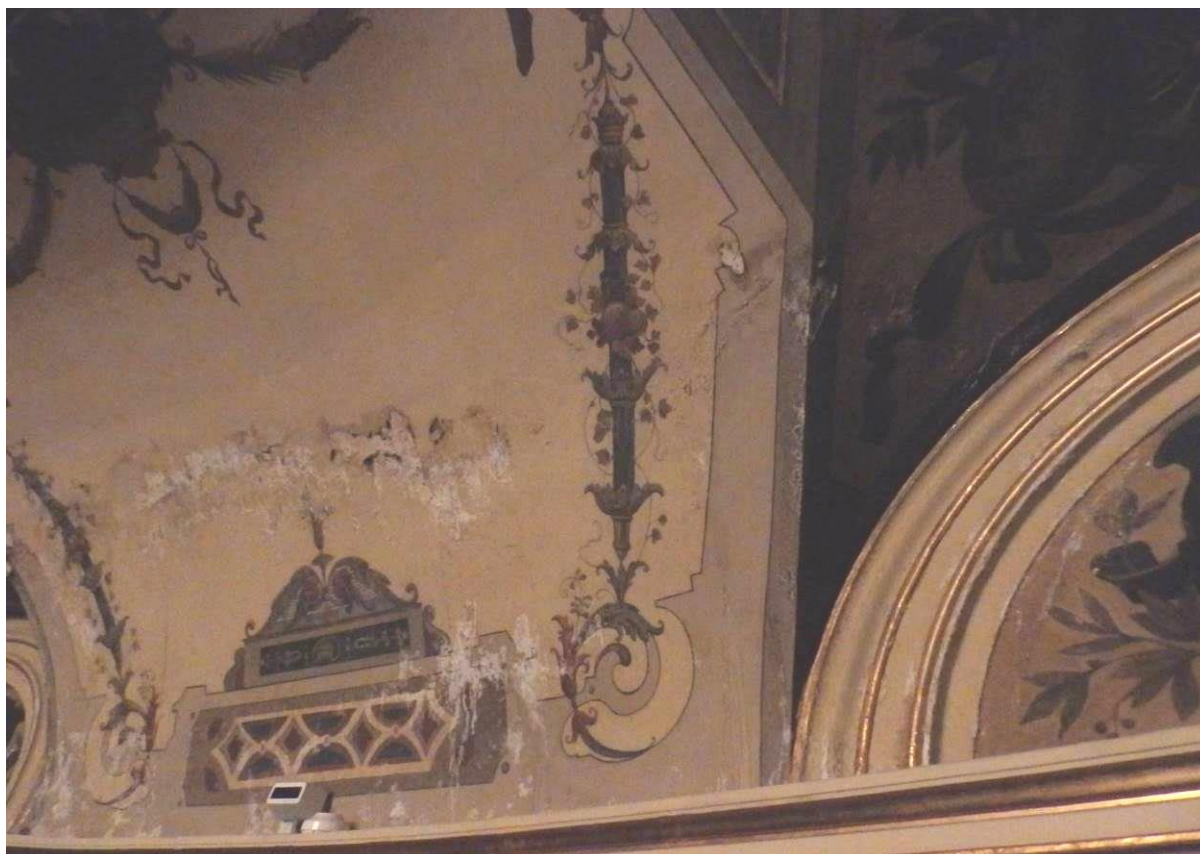
fragment spływu – uszkodzenia zapraw, pobiały oraz warstwy malarskiej spowodowane wysoleniami (po zalaniu)

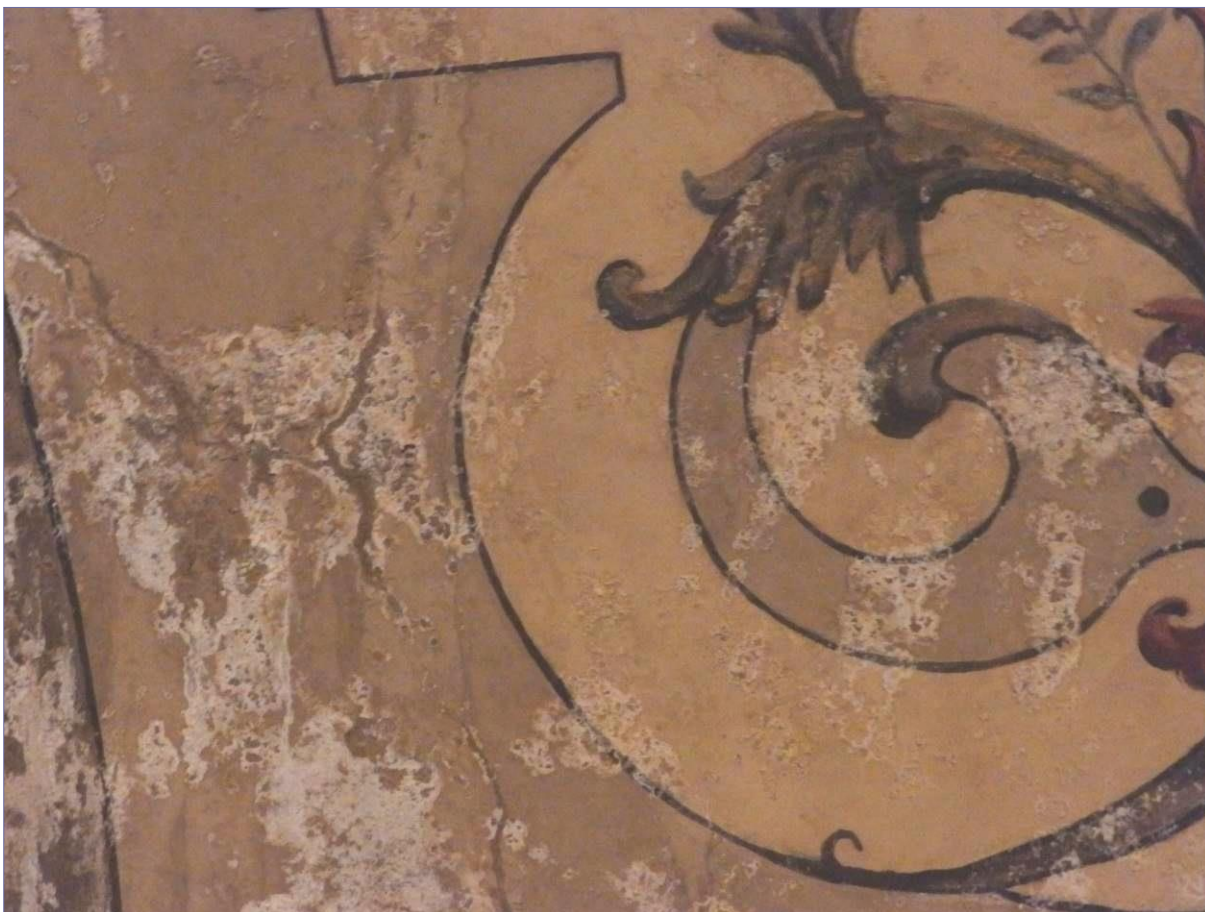
uszkodzenia pobiał i wypraw oraz warstwy malarskiej wskutek postania wysoleń

7. Podklejenie odspojen tynku z polichromiami spoiwem mineralnym Ledan TB 1 lub równoważny.
8. Uzupełnienie ubytków zaprawy w technologii zbliżonej do pierwotnej. Jako spoiwo użyte zostanie bezsiarkowe wapno gaszone firmy Dullinger lub równoważny, jako wypełniacz proponuje się piasek do spodnich warstw i mączkę marmurową do wykonania gładzi. Wykonanie tynków solochłonnych w miejscu usuniętych gładkich wypraw do wątku.

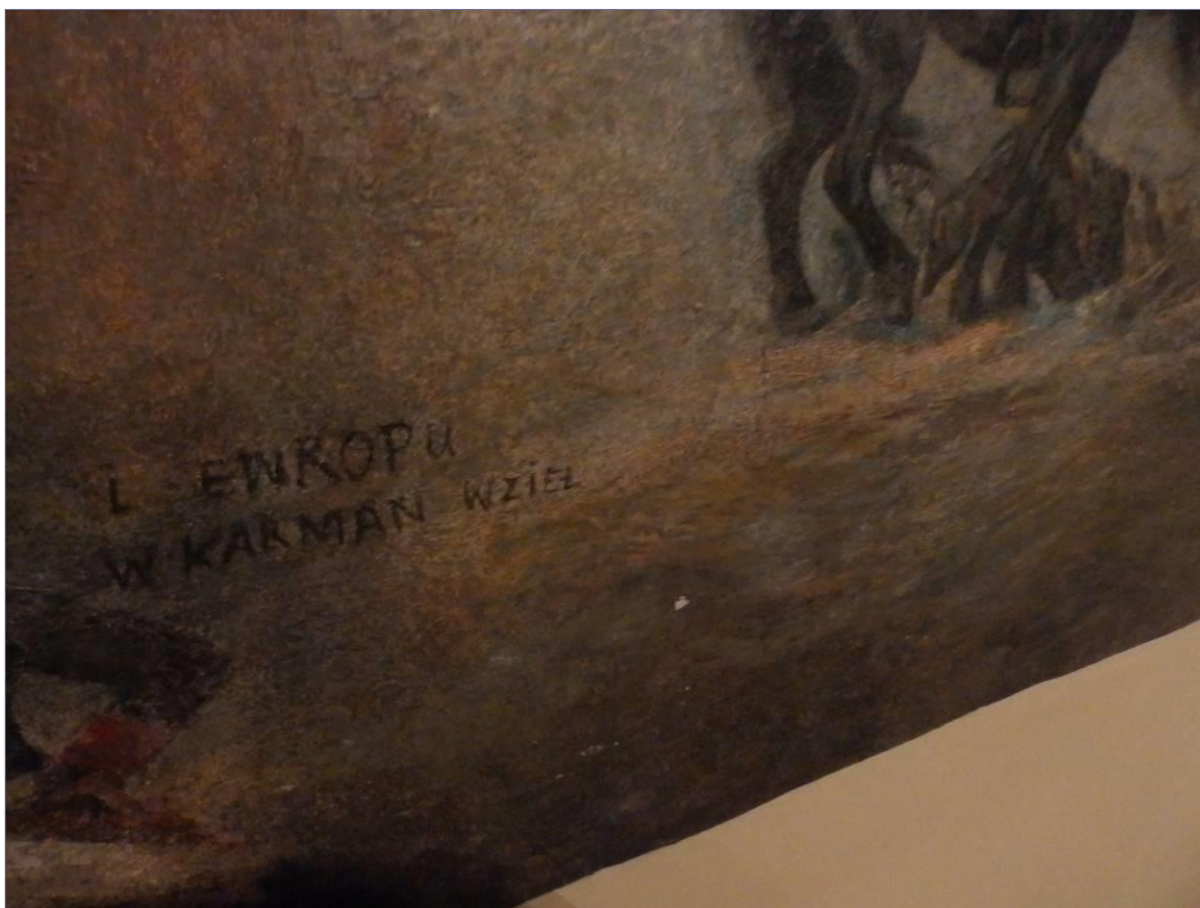
białe odpryski farb, świadczące o lokalnym osłabieniu, utracie spistości malowidła z tynkiem

Większość powierzchni polichromii znajduje się w dobrym stanie technicznym, występują jedynie niewielkie odspojenia i ubytki warstwy malarskiej, odsłaniające białą zaprawę podkładową. Lokalnie pojawiły się pęcherze warstwy malarskiej. Stan techniczny wypraw gładkich jest dobry, jednak powierzchnia jest znacznie zbrudzona oraz występują zadrapania i ubytki tynku. Stan partii wypraw z sentencjami/ podpisami - inskrypcjami z II poł. XX wieku jest zadawalający.

W przypadku malowideł planuje się wykonanie koniecznych prac konserwacji technicznej polegających na oczyszczeniu powierzchni, podklejeniu pęcherzy oraz uzupełnieniu ubytków i scaleniu kolorystycznym metodą punktowania w technologii olejnej.
