**PROGRAM PRAC KONSERWATORSKICH
WYBRANYCH ELEMENTÓW WYPOSAŻENIA
WNĘTRZA TEATRU IM. JULIUSZA SŁOWACKIEGO W KRAKOWIE
UZUPEŁNIENIE**

opr. mgr Małgorzata Mrzygłód-Tomasik
Kraków, wrzesień 2016 r. /uzupełnienie grudzień 2020 r.

I. PRZEDMIOT PRAC

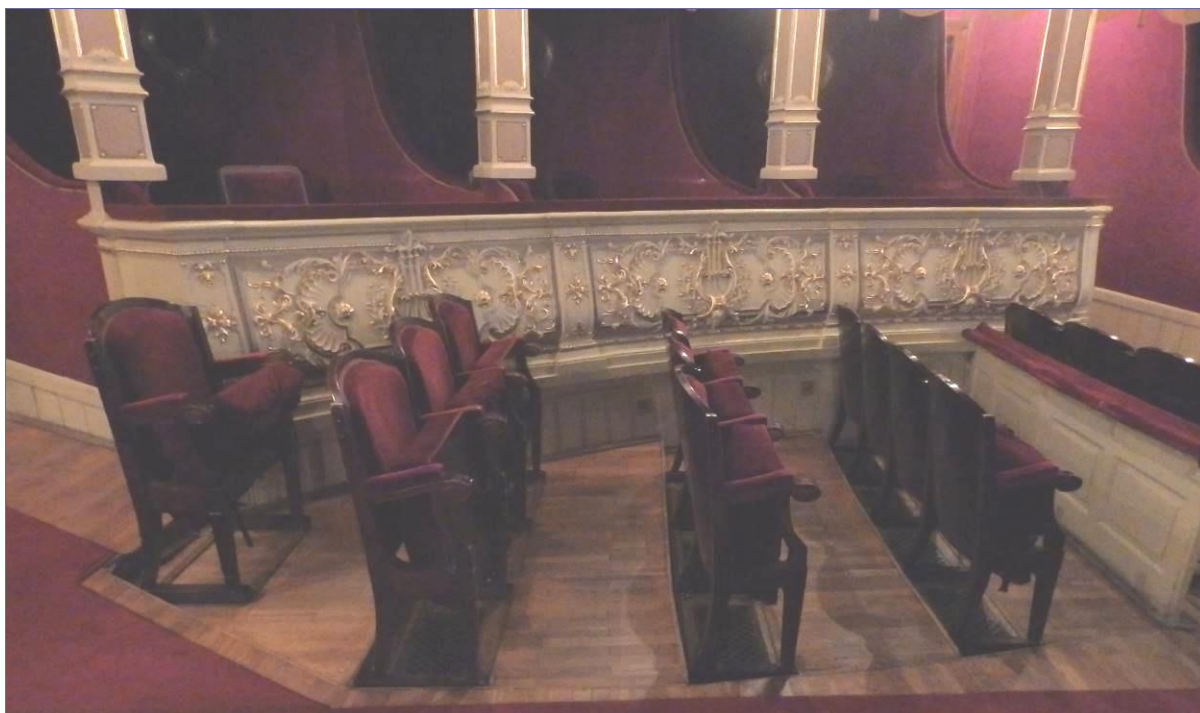
łoże na parterze z dekoracją stiukową malowaną i złoczoną oraz malowana monochromatycznie boazeria pod nimi; z prawej strony przed fotelami płycinowe balustrady obite od góry materiałem

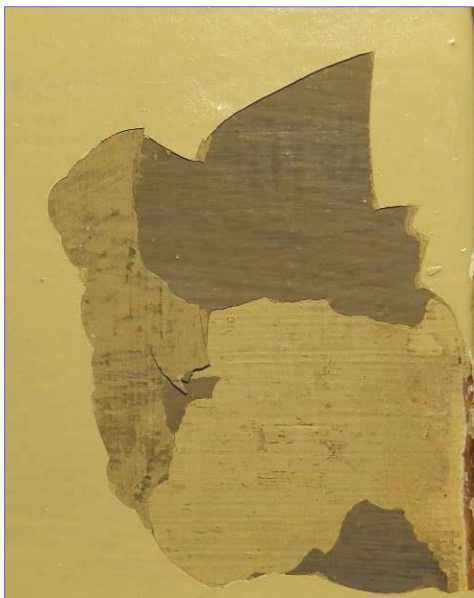
I warstwa chronologiczna (1893 r.): metalowe kątowniki (37 w. tech.) uzupełnione elementami drewnianymi (36 w. tech.) częściowo pokryte trzcina (35 w. tech.) i przymocowane do nich sztukaterie (34 w. tech.). Powierzchnie przeznaczone pod złączenia zaizolowano (33 w. tech.) i położono szlagmetal (32 w. tech.) na mikstion (32 w. tech.). Pozostałą powierzchnię pomalowano farbami klejowymi w kolorze kości słoniowej (30 w. tech.).

II warstwa chronologiczna: warstwa malarska w tonacji zielonej (29 w. tech.).

III warstwa chronologiczna: warstwa malarska w kolorze stalowoszarym (28 w. tech.).

VI warstwa chronologiczna: szpachlówka gipsowa w ubytkach (25 w. tech.), warstwa malarska żółtozielonkawa (24 w. tech.) i warstwa malarska złotawa (23 w. tech.).

VII warstwa chronologiczna (konserwacja 1990–1991 r.)¹: wzmocnienia metalowe (22 w. tech.) położone pod niektóre uzupełnienia gipsowe (21 w. tech.), kity gipsowe z dodatkiem POW (20 w. tech.). Pod złączenia położono zaprawę kredowo-klejową (19 w. tech.), szelak (18 w. tech.), mikstion (17 w. tech.). Szlagmetal (16 w. tech.) zabezpieczono szelakiem (15 w. tech.). Niewielkie ubytki scalono brązem (14 w. tech.). Dodano listwy drewniane łączące tapicerkę ze stiukami (13 w. tech.). W obramieniu sceny oraz w ścianach czołowych łóż i balkonów położono farbę emulsyjną w kolorze kości słoniowej (12 w. tech.). na pozostałych powierzchniach malowanych – farbę olejną podkładową (11 w. tech.), szpachlówkę olejną (10 w. tech.) i farbę olejną w kolorze kości słoniowej (9 w. tech.). Kariatydy pomalowano temperą na emulsji woskowej (8 w. tech.).

IX warstwa chronologiczna (po 2005 r.) - doraźne uzupełniania ubytków malatury, farbą akrylową w kolorze kości słoniowej (1 w. tech.).

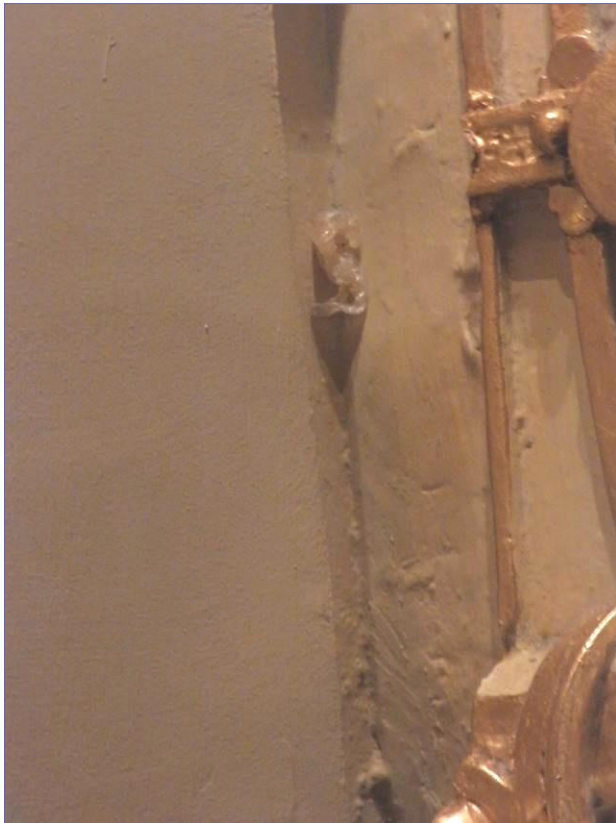
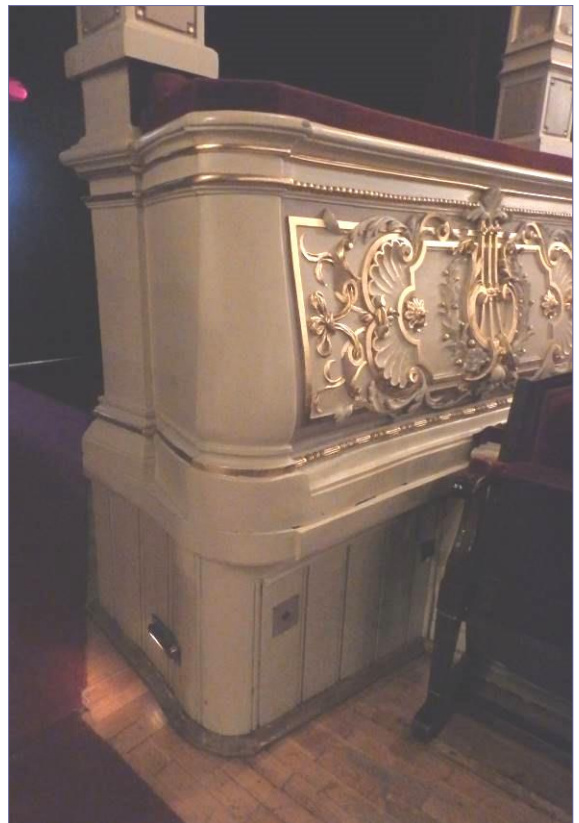
zniszczenia poszczególnych elementów – drewna stiuków, malatur i złoceń

Łoże i balkony (parter, I i II piętro) - konieczne będzie oczyszczenie powierzchni złożonych i malowanych, uzupełnienie ubytków stiuków i wygładzenie powierzchni prace scalające malatury i złączenia. Na podstawie oględzin stwierdza się iż,

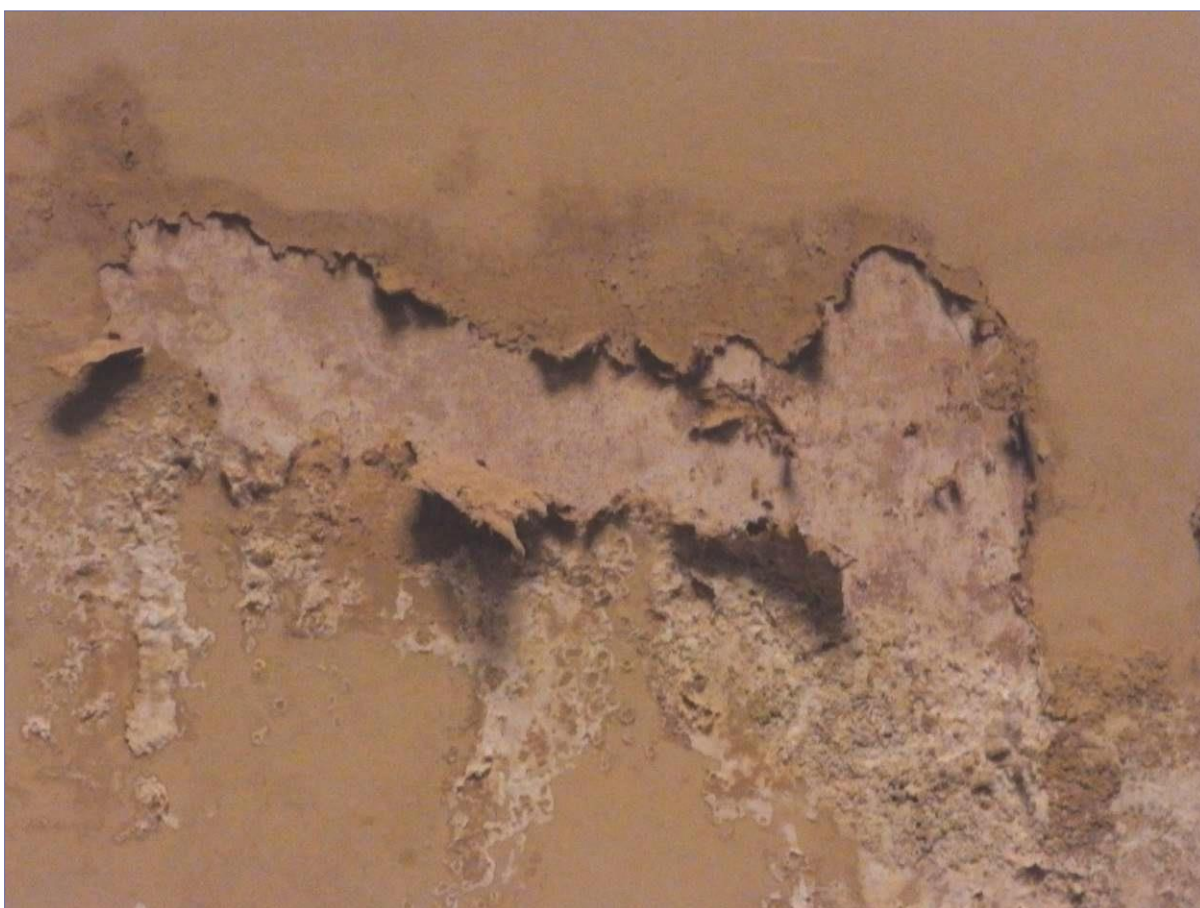
uszkodzenia pobiał i wypraw oraz warstwy malarskiej wskutek postania wysoleń

Prace konserwatorskie obejmą **zdestruowane fragmenty polichromii oraz złożony w technice olejnej detal profilowany występujący w pobliżu miejsca zalania**. Pozostała część powierzchni polichromii przedstawia w miarę dobry stan zachowania. Zakłada się usunięcie zasoleń, utwalenie tynku głęboko penetrującym preparatem krzemoorganicznym lub silikatowym, uzupełnienie zaprawy i pobiał oraz punktowanie i rekonstrukcję ornamentu w tym rejonie. W przypadku partii gładkiego tła proponuje się lokalną, konieczną wymianę tynków i zastąpienie zdestruowanych partii ich tynkami renowacyjnymi. Należy zaznaczyć iż mimo kilkakrotnej ingerencji fragmenty w tych zalanych partiach ponownie uległy destrukcji. Stwierdzono iż wysolenia pojawiły się na elementach złożonych i partie te wymagają również podjęcia szybkiej interwencji.

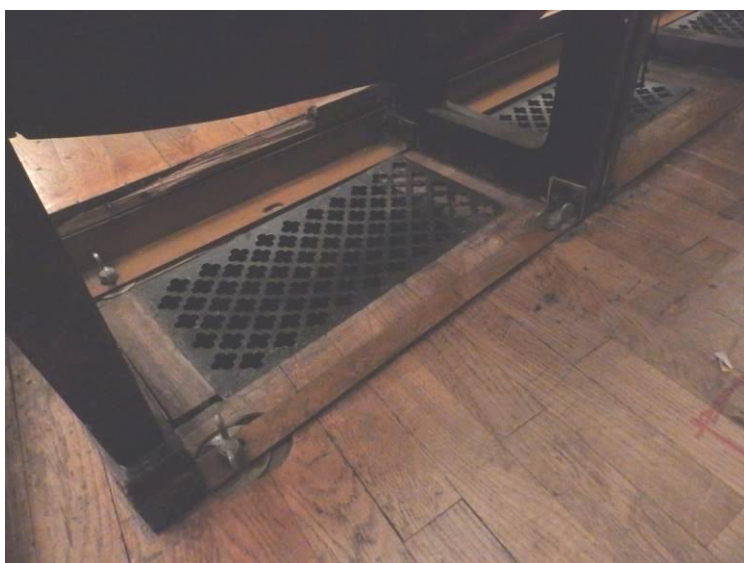
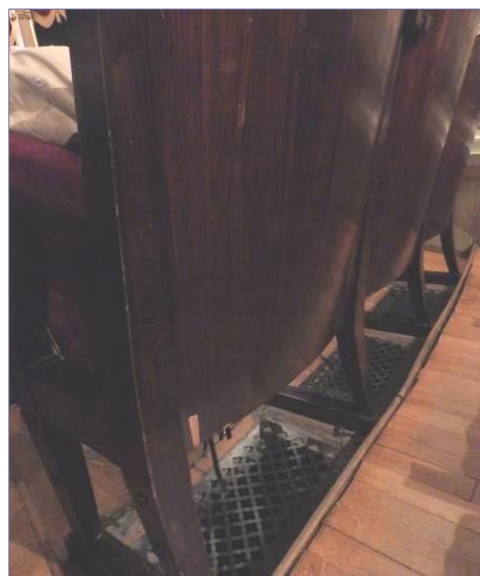
mosiężne kratki pod fotelami na widowni na parterze

W posadzce na widowni parteru pod fotelami umieszczone zostały **mosiężne kratki**, które planuje się poddać konserwacji - należy je zdemontować i po oczyszczeniu ponownie zamontować. **Obecny projekt zakłada - nieznaczne przesunięcie krutek mosiężnych wentylacyjnych w podłodze na parterze. Równocześnie 10 krutek, z uwagi na brak miejsca zostanie przeniesionych na III piętro.**

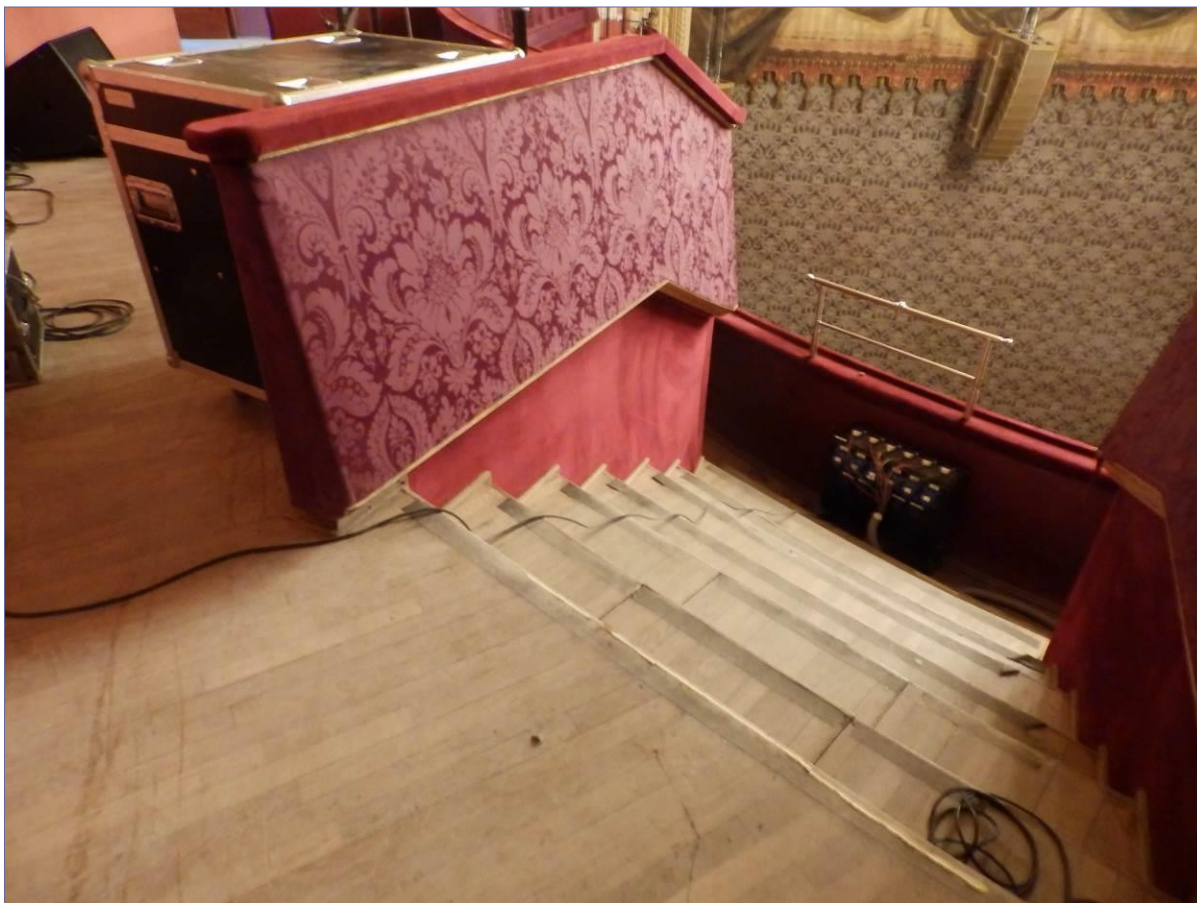
fragmenty elementów wystroju i technicznych urządzeń galerii III piętra

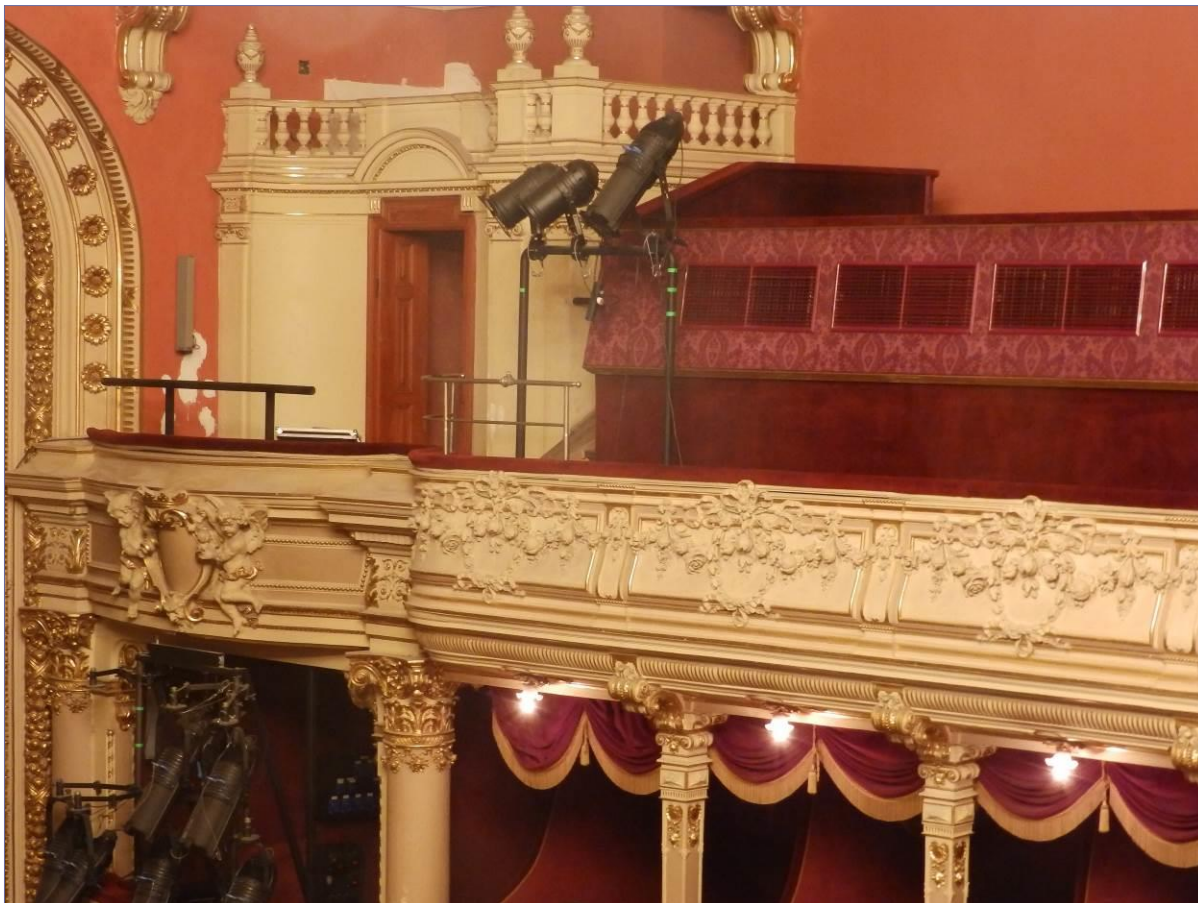
fragmenty elementów wystroju i technicznych urządzeń galerii III piętra

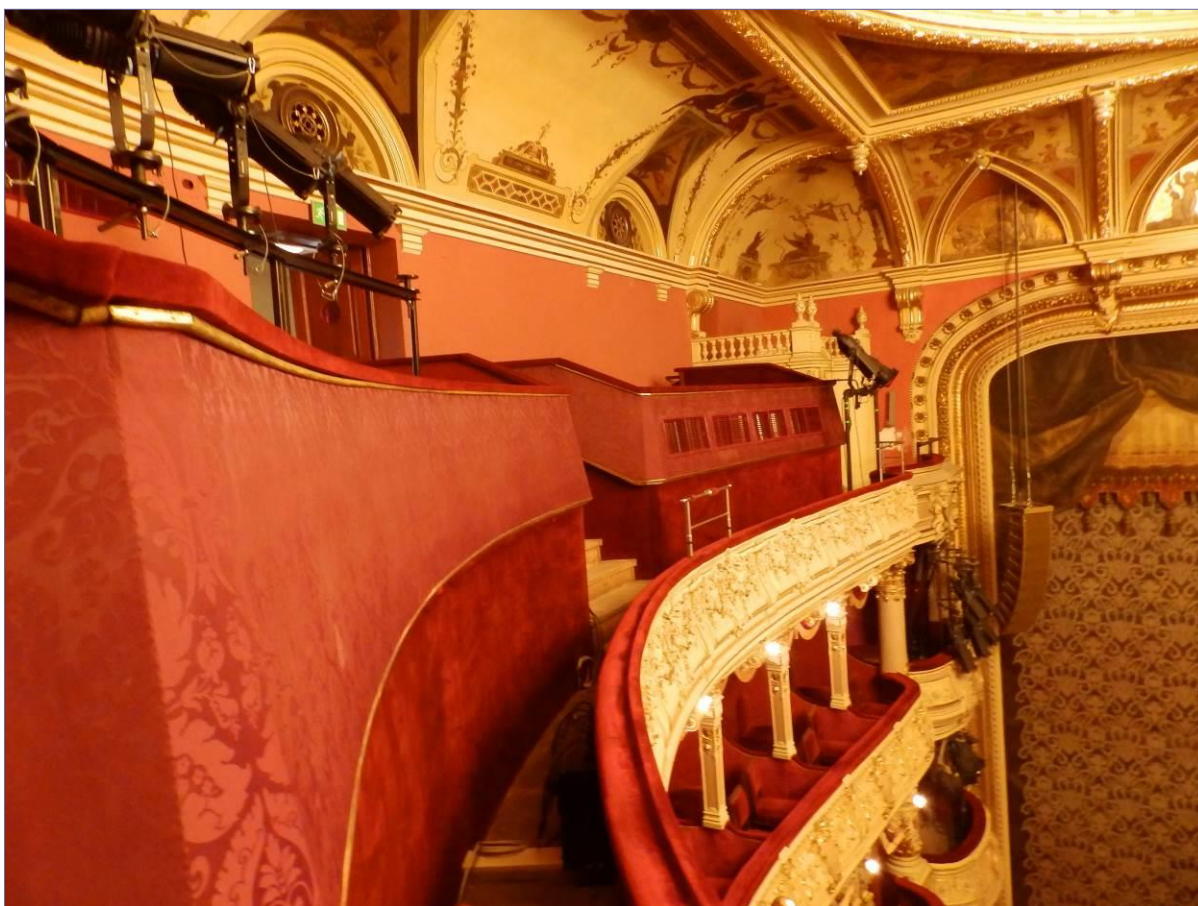
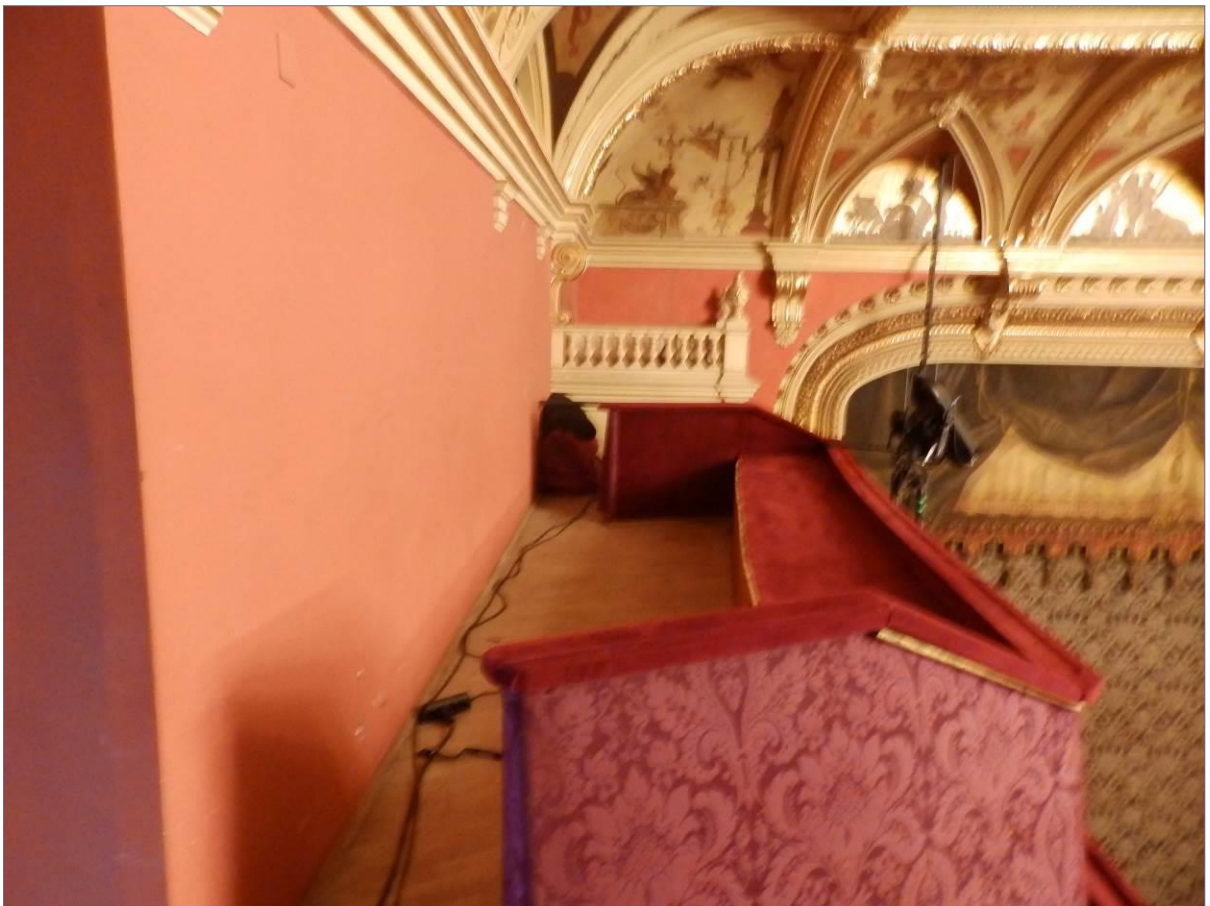
fragmenty elementów wystroju i technicznych urządzeń galerii III piętra
